Burmester 877 con forte ronzio e senza potenza

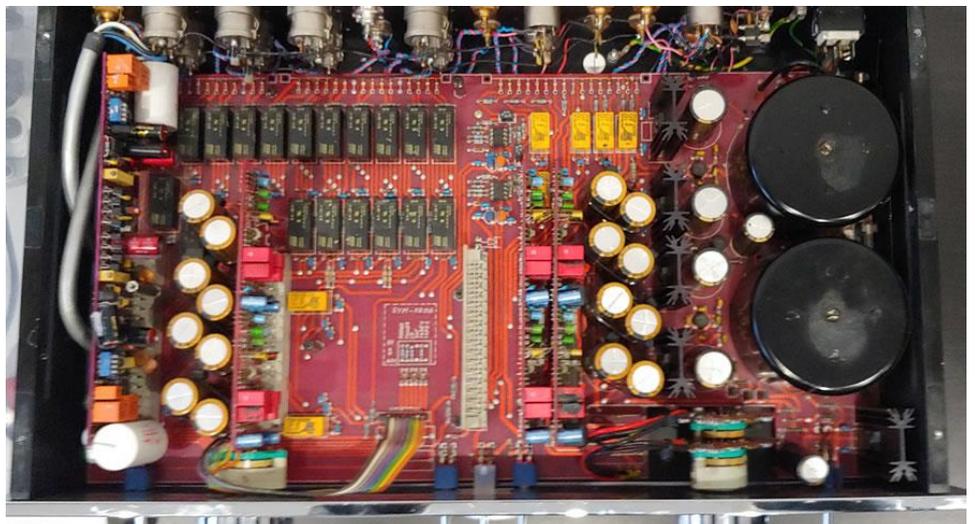
Durante il precedente intervento la PCB è stata danneggiata, in particolare alcuni fori placcati in prossimità dei condensatori sostituiti sono stati strappati. Trovo anche discutibile l'incremento della capacità e il bypass con i condensatori da pochi nano farad per abbassare la resistenza interna ESR, soprattutto quando sono montati in uscita dei regolatori di tensione, che in presenza di bassa resistenza tendono ad auto oscillare, anche la scelta del tipo di condensatore si è rivelata del tutto sbagliata. Questo dispositivo ha un circuito sempre alimentato, pure quando l'interruttore frontale si trova in posizione OFF, l'accensione riguarda soltanto il circuito di controllo della logica e della commutazione relè. La scelta giusta cade sui condensatori di lunga durata da 10.000 ore e non da 1000 come la serie UFG della Nichicon: infatti sono tutti esauriti e la capacità si è ridotta di oltre il 50% del valore nominale.

Questo dispositivo ha un circuito sempre alimentato, pure quando l'interruttore frontale si trova in posizione OFF, l'accensione riguarda soltanto il circuito di controllo della logica e della commutazione relè. La scelta giusta cade sui condensatori di lunga durata da 10.000 ore e non da 1000 come la serie UFG della Nichicon: infatti sono tutti esauriti e la capacità si è ridotta di oltre il 50% del valore nominale.

Ripristinato il circuito PCB e sostituiti i componenti guasti l'alimentatore ha ripreso a funzionare con Ripple residuo dell'ordine di 0,012 mV. Fatto questo passo a smontare un canale del modulo X-AMP per ricavare lo schema elettrico e identificare i singoli componenti misteriosi senza le scritte identificative, preparo anche lo schema a blocco per determinare i vari passaggi di segnale fra tre moduli.

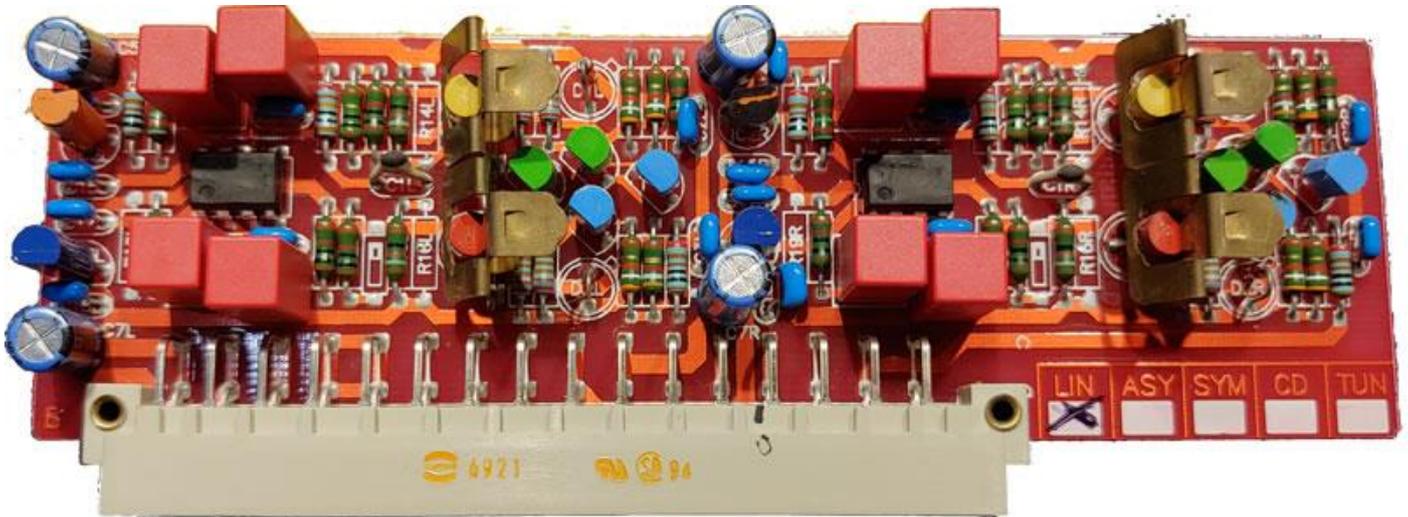
La cosa interessante che emerge da questo amplificatore è che non è perfettamente bilanciato. Risulta che gli ingressi bilanciati entrano nel primo stadio di amplificazione che però ha una uscita sbilanciata. Per avere Output in configurazione XLR il costruttore usa due moduli che ricevono un segnale identicamente sbilanciato: dal primo stadio uno sull'ingresso (+) e l'altro sul (-), così che dal secondo stadio (composto da due moduli) escono due segnali: il primo in fase e l'altro invertito di 180°.

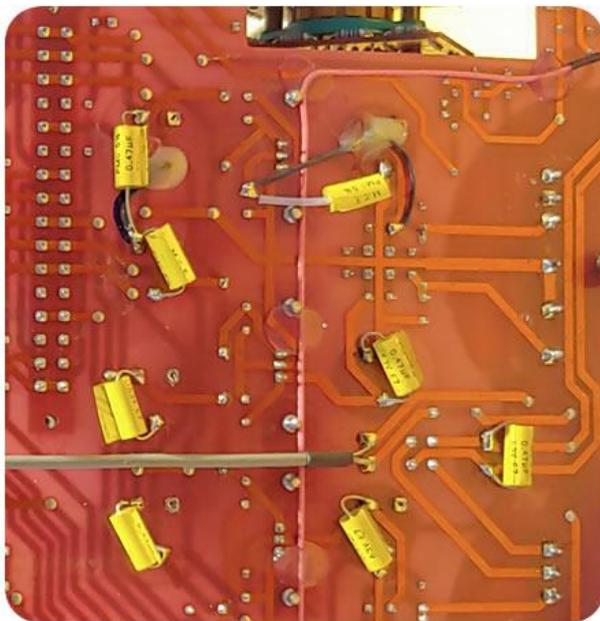
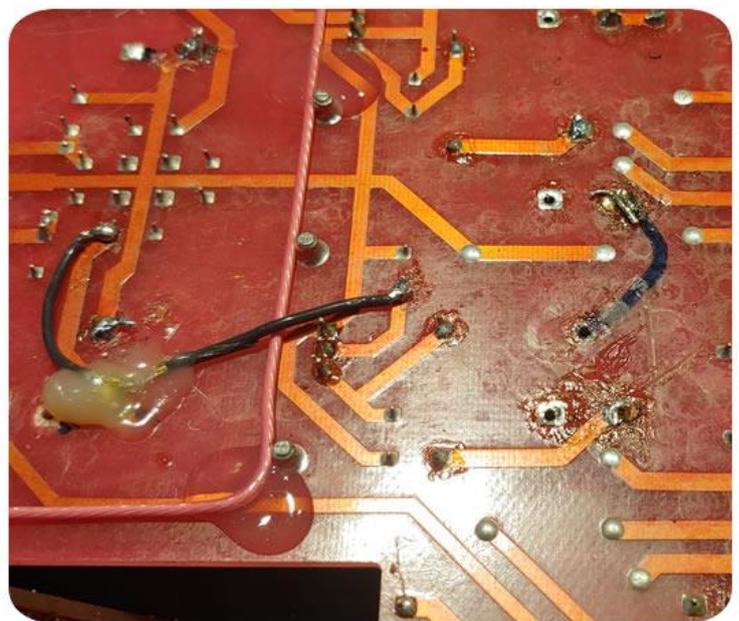
Analizzando bene PCB si può notare che sono identici per entrambi i modelli mk1 e mk2, l'unica cosa che cambia sono i connettori e il cablaggio. Completato l'intervento sulla sezione linea passo alla sezione phono, anche qui il solito problema di piste bruciate e fori placcati danneggiati durante la sostituzione dei condensatori: mi domando come si fa mettere le mai su un apparecchio del genere senza aver messo prima mano su strumenti elementari. La definizione "Peracottaro" in questo caso è più che giustificata.

Ovviamente ripristino PCB e installo i componenti indicati dal produttore per questa versione di phono. Lo stadio di amplificazione compreso RIAA riprendere a funzionare correttamente. Una cosa molto strana è che il connettore della massa per i giradischi è connesso direttamente al telaio che in questo caso è collegato alla terra dell'alimentazione elettrica. Invece GND del circuito è collegato in serie tramite una resistenza da 10 ohm. In questo modo il braccio del giradischi non è connesso direttamente verso GND ma tramite la resistenza, infatti, è presente un leggero ronzio.
